RAPPORT D'EXPERTISE

ETANCHEITE

PARC STATIONNEMENT COUVERT

RESIDENCE
LES GRANDES COUDRAIES

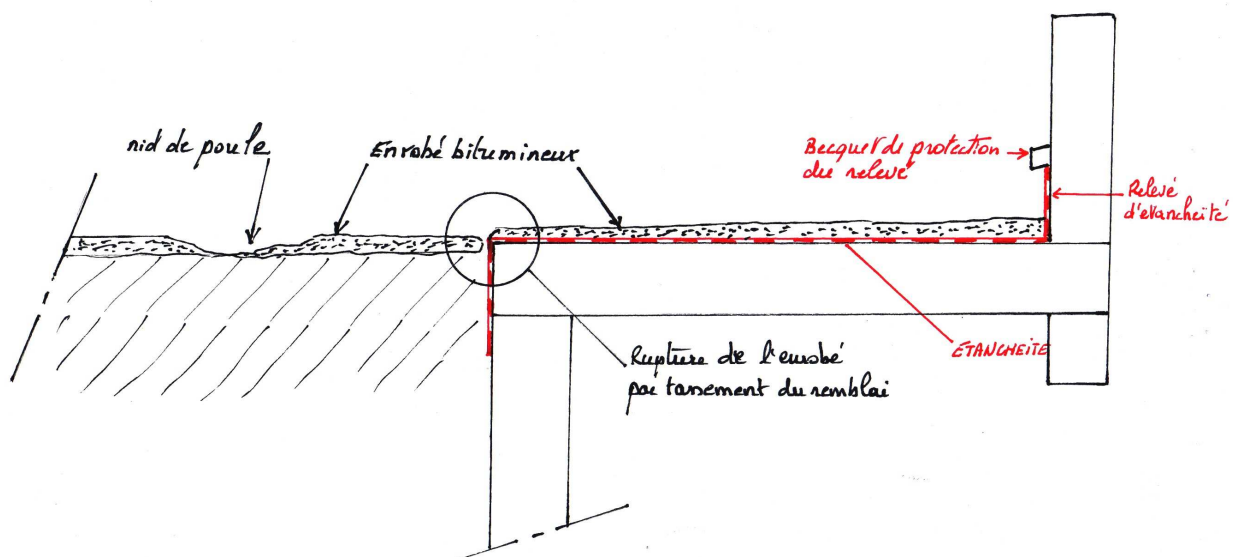
Par ailleurs, les désordres localisés à la liaison entre les boxes et le parking sur enrobé nous permettent de visualiser le complexe mis en œuvre.
