RAPPORT D'EXPERTISE

ETANCHEITE

PARC STATIONNEMENT COUVERT

RESIDENCE
LES GRANDES COUDRAIES

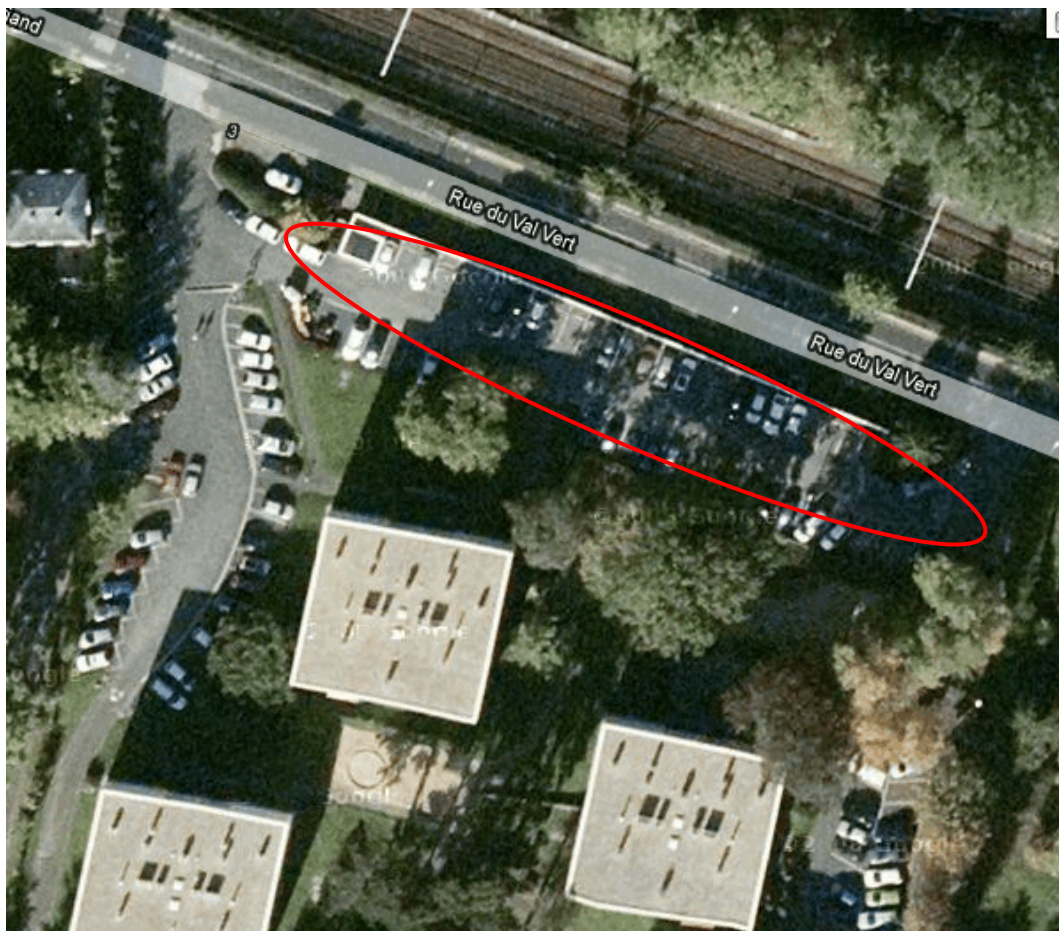
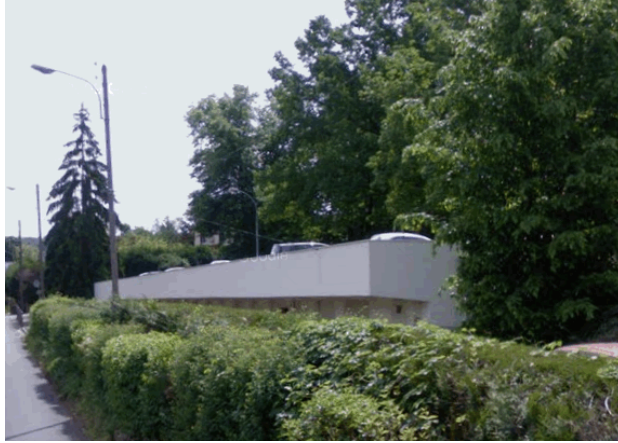
La résidence est composée de plusieurs immeubles de grande hauteur, d'un parking extérieur et de boxes de stationnement individuels semi enterrés face à la rue du Val Vert.

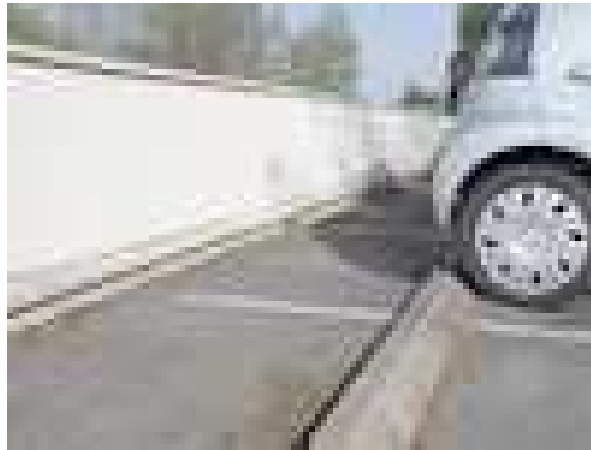
Les boxes de stationnement sont composés d'ouvrages en béton armé dont le plancher supérieur sert également d'aire de stationnement.
